GESELLSCHAFT ZUR BESEITIGUNG VON SONDERABFÄLLEN MBH

Zusammenfassende Bewertung wesentlicher Ergebnisse des Jahresberichts 2019 der SAD Rondeshagen

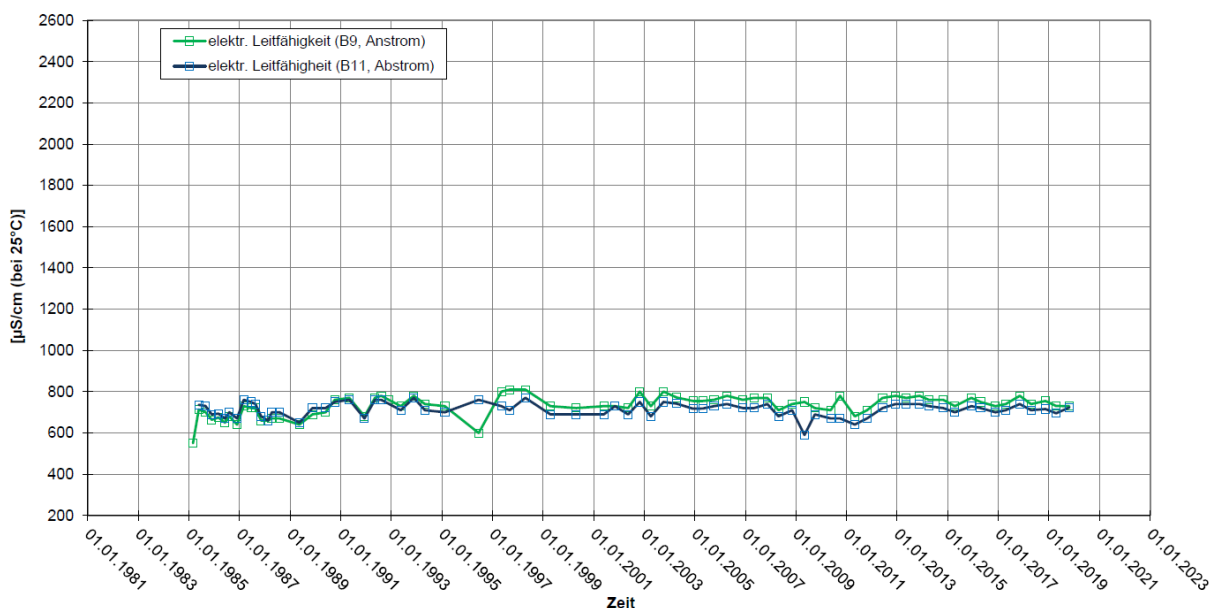
Die Grundwassermessstellen der SAD Rondeshagen werden im Frühjahr und Herbst jedes Jahres beprobt. Die Gegenüberstellung der z. T. mehr als 30-jährigen Ganglinien der Leitfähigkeitswerte aus der Pumpbeprobung im Zu- und Abstrom der SAD zeigt deutlich, dass eine Beeinträchtigung der Grundwasserqualität nicht stattfindet:

Abb. 2-1: Leitfähigkeiten im Anstrom (B9) und Abstrom (B11) der SAD Rondeshagen
