GESELLSCHAFT ZUR BESEITIGUNG VON SONDERABFÄLLEN MBH

Zusammenfassende Bewertung wesentlicher Ergebnisse des Jahresberichts 2020 der SAD Rondeshagen

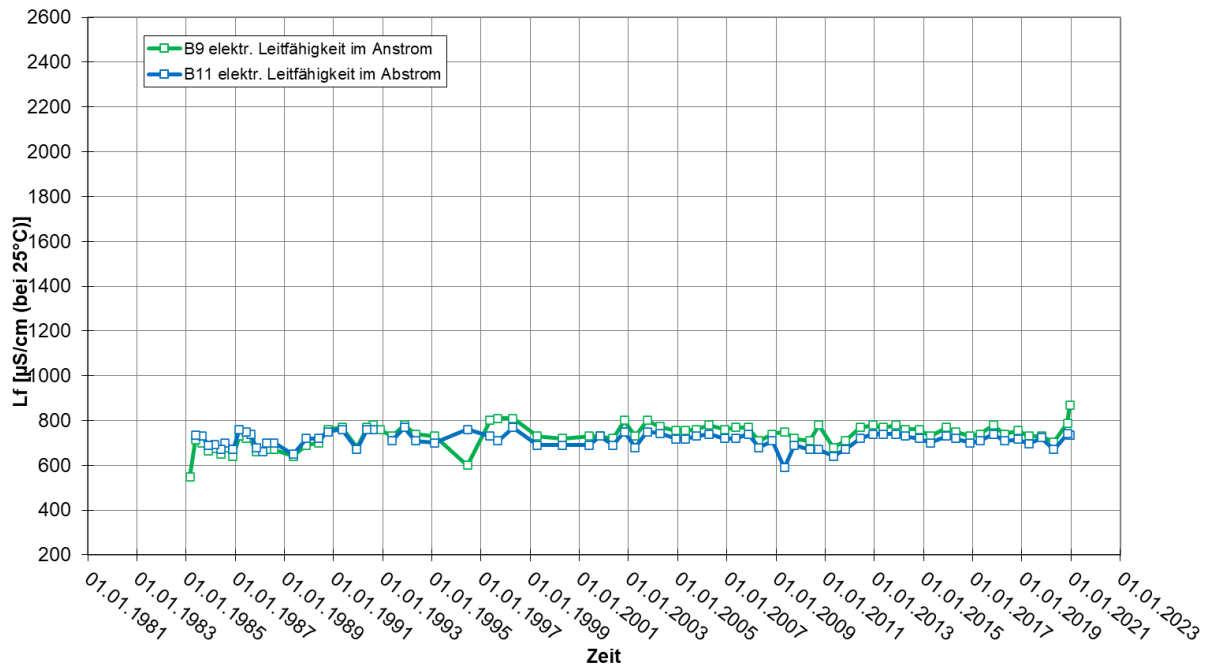
Die Grundwassermessstellen der SAD Rondeshagen werden im Frühjahr und Herbst jedes Jahres beprobt. Die Gegenüberstellung der z. T. mehr als 30-jährigen Ganglinien der Leitfähigkeitswerte aus der Pumpbeprobung im Zu- und Abstrom der SAD zeigt deutlich, dass eine Beeinträchtigung der Grundwasserqualität nicht stattfindet:

Abb. 2-1: Leitfähigkeiten im Anstrom (B9) und Abstrom (B11) der SAD Rondeshagen
