GESELLSCHAFT ZUR BESEITIGUNG VON SONDERABFÄLLEN MBH

## **Zusammenfassende Bewertung wesentlicher Ergebnisse des Jahresberichts 2022 der SAD Rondeshagen**

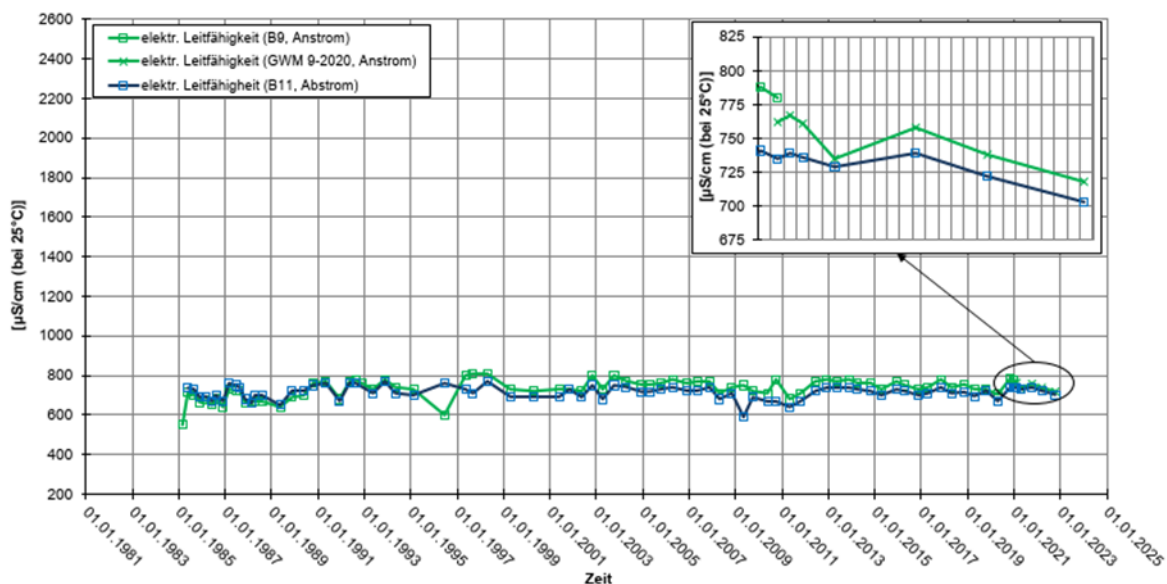
Die Grundwassermessstellen der SAD Rondeshagen werden im Frühjahr und Herbst jedes Jahres beprobt. Die Gegenüberstellung der z. T. mehr als 30-jährigen Ganglinien der Leitfähigkeitswerte aus der Pumpbeprobung im Zu- und Abstrom der SAD zeigt deutlich, dass eine Beeinträchtigung der Grundwasserqualität nicht stattfindet:

Abb. 2-1: Leitfähigkeiten im Anstrom (B9 ab Ende 2020 GWM9/2020) und Abstrom (B11) der SAD Rondeshagen
